Hur påverkar öppnandet av

Krokogsundet

Fladan mellan Norrkullalandet och Söderkullalandet i Sibbo skärgård

Miljöeffekterna av öppnandet av Krokogsundet mellan Norrkullalandet och Söderkullalandet i Sibbo skärgård

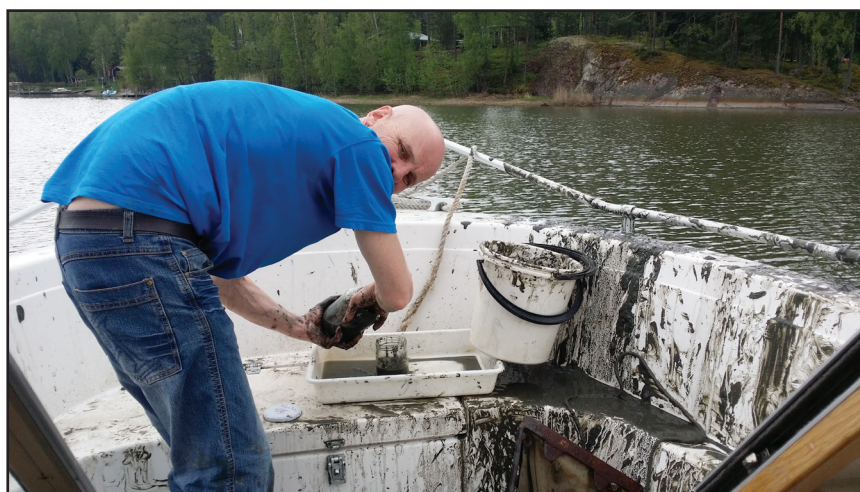
Provtagning av bottensedimentet i Fladan mellan Norrkullalandet och Söderkullalandet.

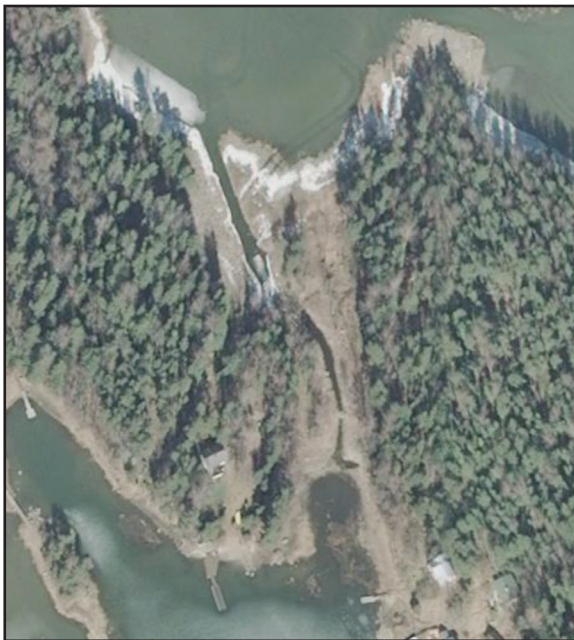
Figur 1. Krokogsundets läge och provtagningsplatserna. Observera landbältet i sundets mitt på flygbilden.

Det undersökta området är beläget i den inre delen av en skyddad igenväxande havsvik vid namn Fladan i Sibbo inre skärgård (fig. 1). Vattendjupet på de öppna områdena är från ca 0.5 till ca 1.1 m. Strandvegetationen domineras av vass.

Prov av bottensedimentet och bottenfaunan togs vid fyra lokaler på olika avstånd från platsen för åtgärderna (fig 1). Från varje lokal togs ett sedimentprov med Limnos-bottenhämtare och ett prov av bottenfaunan och bottenvegetationen med triangelskrapa. Bottenfaunaproven konserverades i 70 % etanol för senare genomgång och artbestämning. Vid examineringen av proverna räknades individantalen och bottenfaunan artbestämdes till lämplig taxonomisk nivå. Vid behov användes stereomikroskop.

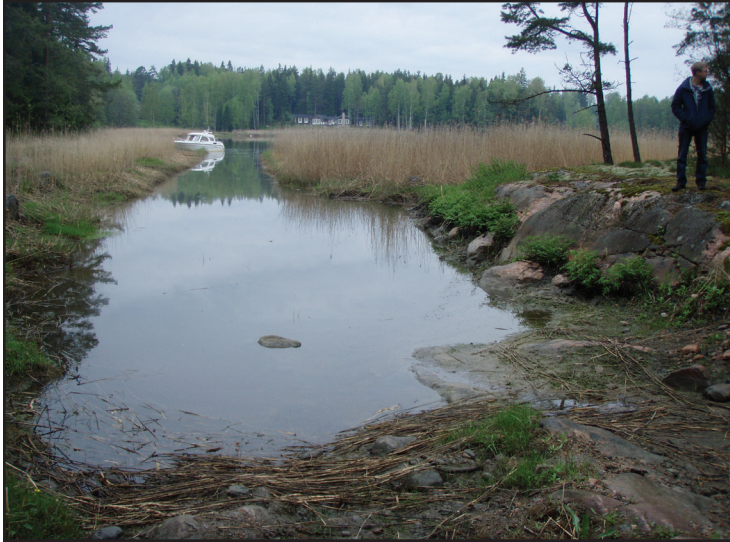
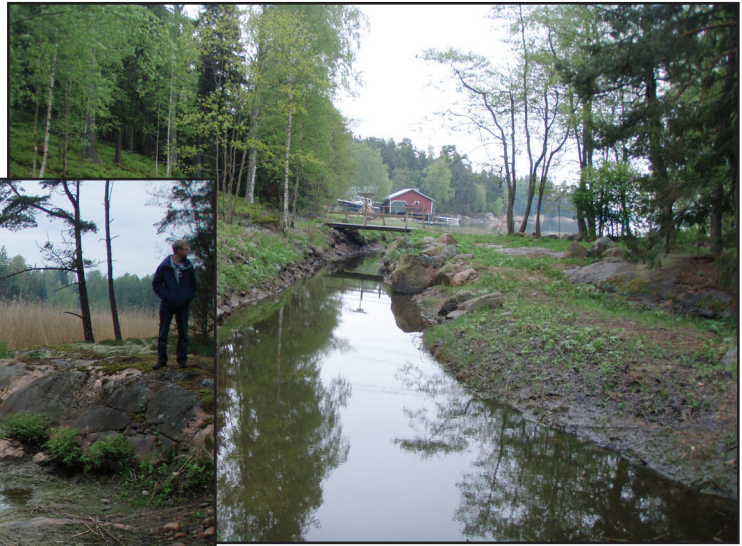
Figur 3. Krokogsundets fotograferat från landbältet i sundets mitt mot Fladan.

En ca 80 m lång kanal planeras för att öppna sundet. Kanalen blir ca 2 m bred och 0.5 m djup och är inte tänkt att vara farbar. En del grävningsarbeten har redan utförts av markägaren (fig. 2 - 3). Den återstående delen är en ca 15 m lång landbrygga av berg (fig. 4). Åtgärden för att åstadkomma vattenströmning genom landbryggan förutsätter sprängningsarbete. Ytterligare krävs att de redan grävda partierna grävs djupare.

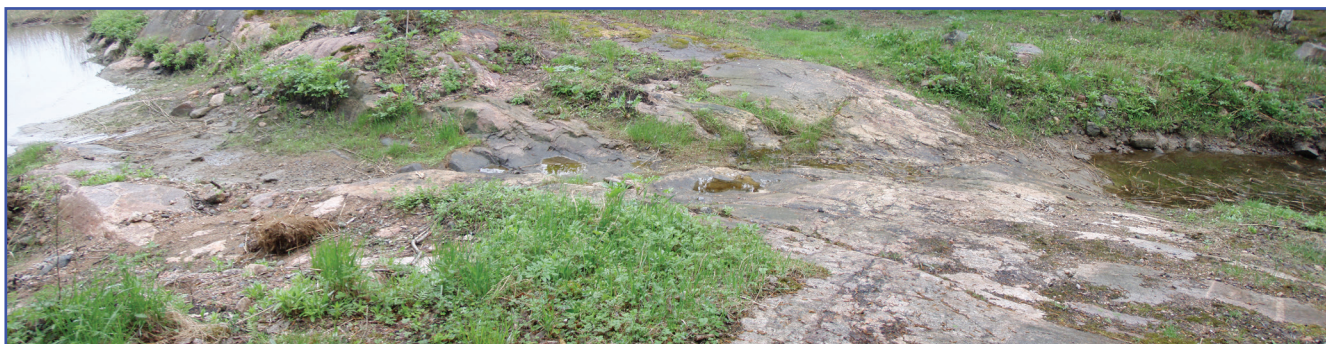
Figur 4. Landtungan som förhindrar vattenströmning genom Krokogsundet.
